Remate da tabacaria Alão

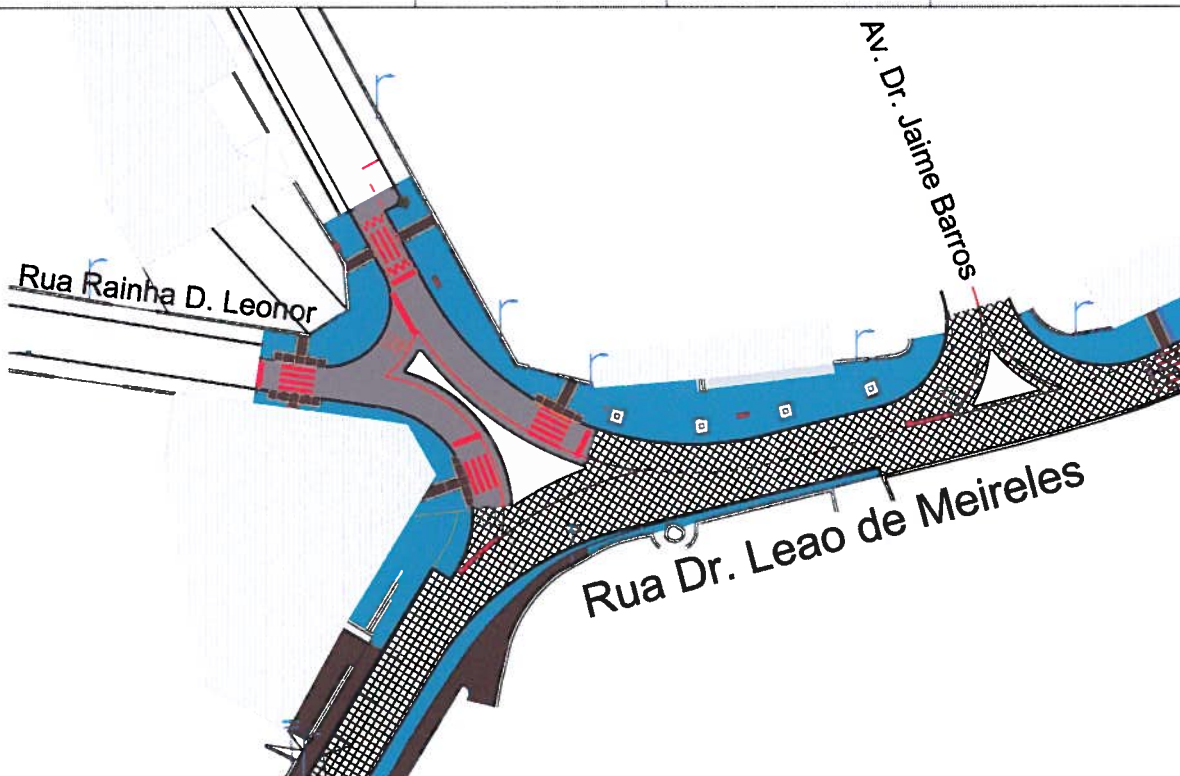
- . Ponto de conflito com estacionamento caótico.
- . Indefinição de áreas de circulação pedonais, causando perigos vários nas horas de saída dos alunos da secundária.
- . Desorganização viária por falta de definição de trajectórlas específicas para os veículos.

Elemento do projecto		Largura	Características
Sentidos de trânsito	mantêm-se		
Passeios	rectificados	mínimo 1.6m	micro cubo
Faixa de rodagem	rectificada	4.50m	betão betuminoso
Intervenção paisagística	X		plantação de árvores
Mobiliário urbano	novo		bancos e papeleiras
Iluminação Pública	X		rectificada
Infra-estruturas	alteradas		drenagem pluvial

Com esta intervenção, o trânsito fica organizado, o peão protegido, beneficiando de um enquadramento estético, no que se refere às áreas envolventes.
